本项目为第二采油厂2023年管道隐患治理提升工程，位于庆阳市华池县、庆城县、环县和西峰区境内，共涉及19条管线，长度39.4km，包括5条集油管线更换18.8km，10条注水管线更换14.4km，新建2条集气管线3.1km、新建2条供气管线3.1km。

第二采油厂 2023 年管道隐患治理提升工程环境影响报告书

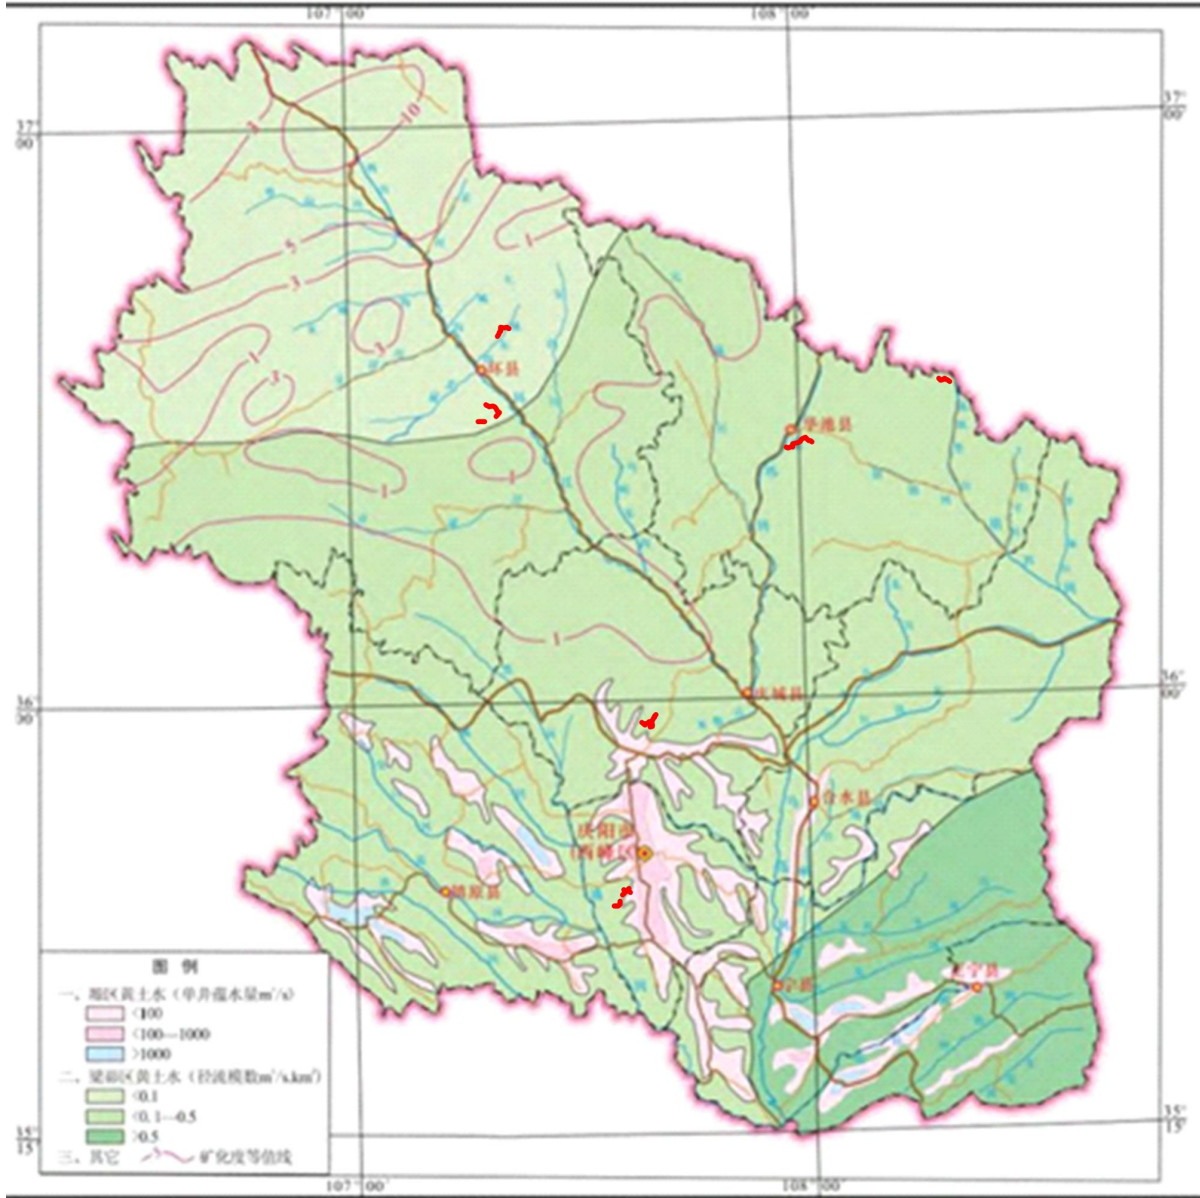
图 5.2.3-1 区域潜水水文地质图

塬面高程 1300~1455m，塬面坡度 5.6~8.3‰。塬四周切割深度 200~300m；黄土含水层厚度 50~70m，中心水位埋深 45~60m，单井出水量 100~1500m³/d。主要受降水补给，由塬中心向塬边径流，在塬边以泉方式排泄。

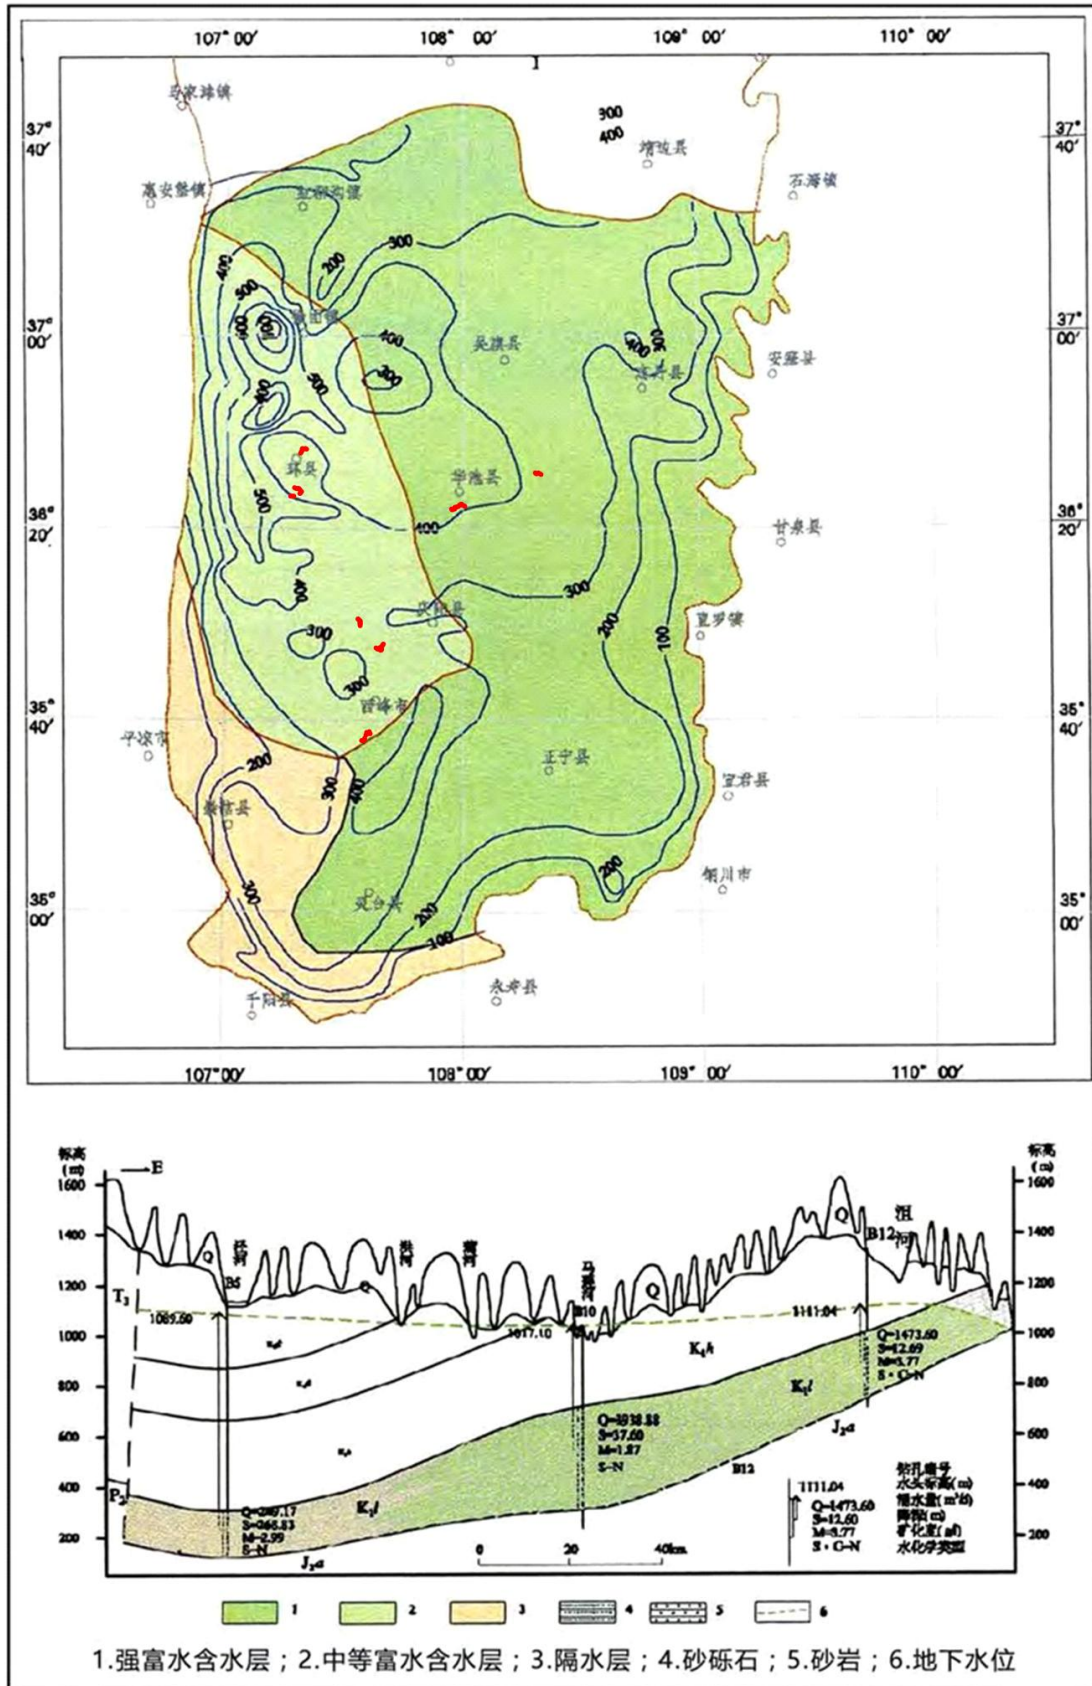
图 5.2.3-4 区域洛河组含水层划分图

洛河组补给源来于西部六盘山、北部麻黄山和东部子午岭。

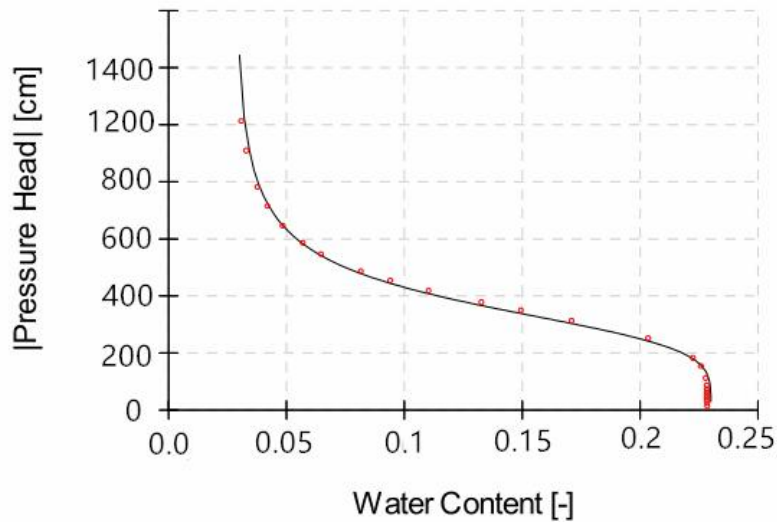
图 5.2.4-1 土壤水分特征曲线拟合

考虑到污染物主要在土壤浅表层聚集，引用以往野外现场调查采集的一组黄土原装样，在室内采用土壤水分特征曲线测试仪测定了拟合土壤水分特征曲线所需的负压和含水率变化值，然后利用 van 公式对土壤水分进行拟合，拟合获得的土壤水分特征曲线如图 5.2.7-1 所示，土壤水分特征曲线参数如表 5.2.7-2 所示。

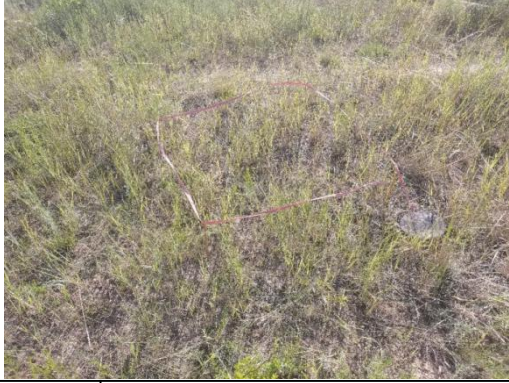
表 6.5.1-2 植被样方调查基本状况表

样方编号	样方-1	调查日期	2023.5		
样方面积	1m×1m	群落类型	白羊草群落		
土壤类型	地形	海拔

新积土	山地	1436m			
经纬度	108.00394714°	坡向			坡度
	36.42303497°	东南			<10
调查地点	白 270 增-新华联站管线附近				
植被起源	() 原生 (◆) 次生 () 人工				
干扰程度	() 无干扰 (◆) 轻微 () 中度				
周围植被	杂草				
总覆盖度	75%	特征层高度	0.20m		
群落层次	植物名称	郁闭度/盖度		生长状况 (主要描述高度、胸径、灌幅等)	
		种	层		
乔木层	/	/	/	/	
灌木层	/	/	/	/	
草本层	白羊草	60%	75%	H: 0.20m	
	长茅草	15%		H: 0.15m

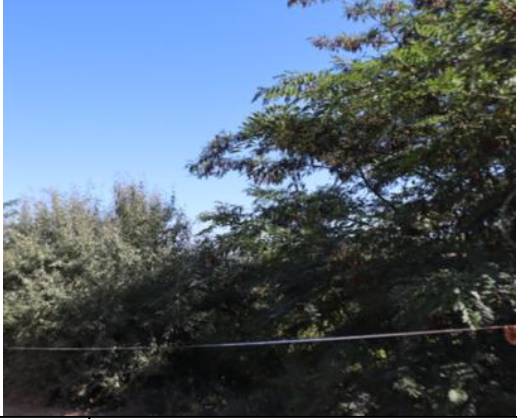
表 6.5.1-4 植被样方调查基本状况表

样方编号	样方-3	调查日期	2023.5					
样方面积	10m×10m	群落类型	刺槐群落					
土壤类型	地形	海拔

新积土	山地	1527m						
经纬度	108.02392423°	坡向				坡度		
	36.43091651°	东北				<5°		
调查地点	白 270 增-新华联站管线附近							
植被起源	() 原生 (◆) 次生 () 人工							
干扰程度	() 无干扰 () 轻微 (◆) 中度							
周围植被	刺槐、山杨及杂草							
总覆盖度	70%					特征层高度	12.0m	
群落层次	植物名称	株数/丛数				郁闭度/盖度		生长状况 (主要描述高度、胸径、灌幅等)
			种	层				
乔木层	刺槐	4	65%	70%	H: 12.0m D: 0.3m L: 3.0m			
	山杨	1	5%		H: 8.0m D: 0.1m L: 0.8m			
灌木层	/	/	/	/	/			
草本层	长茅草	10	<5%	<5%	H: 0.40m			
	白羊草	7	<5%		H: 0.30m			
	蒿草	3	<5%		H: 0.30m			
	胡枝子	2	<5%		H: 0.40m

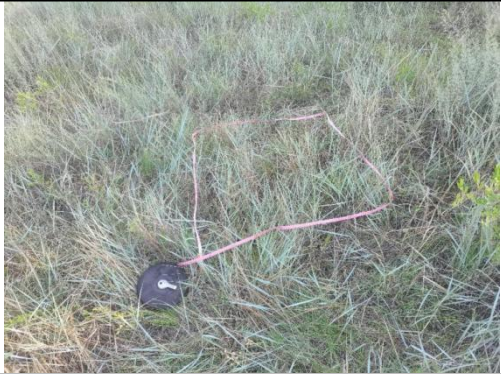
表 6.5.1-5 植被样方调查基本状况表

样方编号	样方-4	调查日期	2023.5					
样方面积	1m×1m	群落类型	长芒草群落					
土壤类型	地形	海拔

新积土	山地	1485m						
经纬度	107.36116916°	坡向				坡度		
	36.62250053°	东南				<5		
调查地点	岭 10 增-岭五转管线附近							
植被起源	() 原生 (◆) 次生 () 人工							
干扰程度	() 无干扰 (◆) 轻微 () 中度							
周围植被	杂草							
总覆盖度	70%					特征层高度	0.20m	
群落层次	植物名称					郁闭度/盖度		生长状况 (主要描述高度、胸径、灌幅等)
			种	层				
乔木层	/	/	/	/	/			
灌木层	/	/	/	/	/			
草本层	白羊草		65%	70%	H: 0.20m			
	长茅草		<5%		H: 0.15m			
	苜蓿		<5%		H: 0.06m

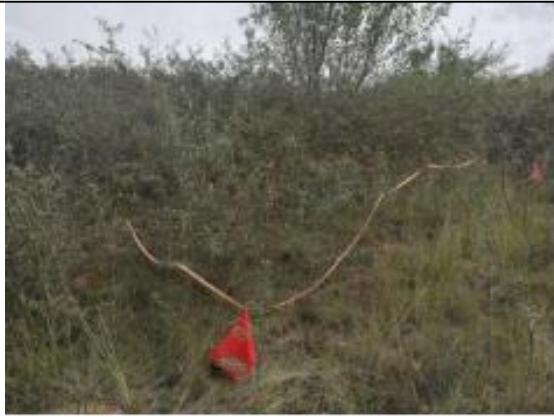
表 6.5.1-6 植被样方调查基本状况表

样方面积	5m×5m		群落类型		狼牙刺灌丛			
土壤类型	地形		海拔

新积土	山地		1534m					
经纬度	107.35382259°		坡向	坡度				
	36.62127133°		东南	<10°				
调查地点	岭 10 增-岭五转管线附近							
植被起源	() 原生 (◆) 次生 () 人工							
干扰程度	() 无干扰 (◆) 轻微 () 中度							
周围植被	黄刺玫、荆条、酸枣及杂草							
总覆盖度	75%		特征层高度				0.3m	
群落层次	植物名称	株数/ 丛数	郁闭度/盖度				生长状况 (主要描述高度、胸径、灌幅等)	
			种	层				
乔木层	/	/	/	/	/			
灌木层	狼牙刺	34	50%	70%	H: 0.30m D: 0.04m L: 0.4m			
	沙棘	10	15%		H: 0.25m D: 0.03m L: 0.3m			
	荆条	8	10%		H: 0.35m D: 0.03m L: 0.3m			
草本层	长芒草	6	<5%	<5%	H: 0.30m			
	白羊草	2	<5%		H: 0.50m

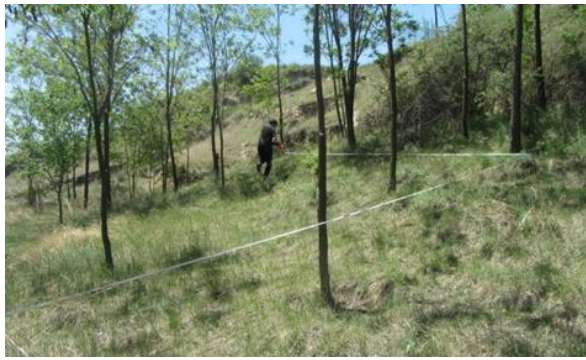
表 6.5.1-7 植被样方调查基本状况表

样方编号	样方-6		调查日期		2023.5			
样方面积	10m×10m		群落类型		刺槐群落			
土壤类型	地形		海拔

新积土	山地		1520m					
经纬度	107.35779226°		坡向	坡度				
	36.62120675°		东北	<10°				
调查地点	岭 10 增-岭五转管线附近							
植被起源	() 原生 (◆) 次生 () 人工							
干扰程度	() 无干扰 () 轻微 (◆) 中度							
周围植被	刺槐、山杨及杂草							
总覆盖度	75%		特征层高度				12.0m	
群落层次	植物名称	株数/ 丛数	郁闭度/盖度				生长状况 (主要描述高度、胸径、灌幅等)	
			种	层				
乔木层	刺槐	14	70%	70%	H: 16.0m D: 0.05m L: 3.0m			
	山杨	1	5%		H: 12.0m D: 0.04m L: 0.8m			
灌木层	/	/	/	/	/			
草本层	长茅草	10	<5%	<5%	H: 0.40m			
	白羊草	7	<5%		H: 0.30m			
	胡枝子	2	<5%		H: 0.40m

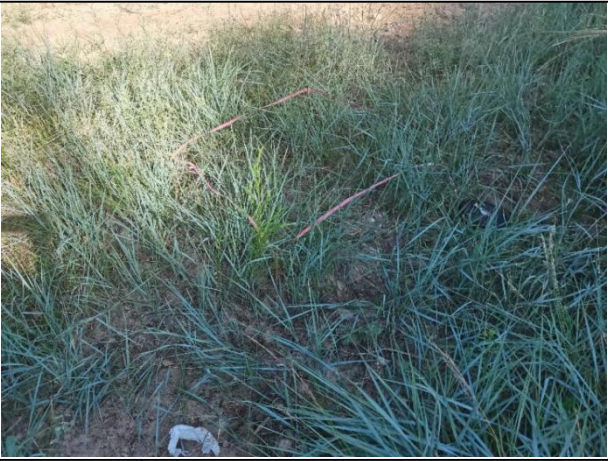
表 6.5.1-8 植被样方调查基本状况表

样方面积	1m×1m	群落类型		长芒草群落			
土壤类型	地形	海拔

新积土	山地	1531m					
经纬度	107.32330441°	坡向	坡度				
	36.48537480°	东南	<5				
调查地点	岭 13 增-岭四转管线附近						
植被起源	() 原生 (◆) 次生 () 人工						
干扰程度	() 无干扰 (◆) 轻微 () 中度						
周围植被	杂草						
总覆盖度	70%	特征层高度				0.20m	
群落层次	植物名称	郁闭度/盖度				生长状况 (主要描述高度、胸径、灌幅等)	
		种	层				
乔木层	/	/	/	/			
灌木层	/	/	/	/			
草本层	长茅草	55%	70%	H: 0.20m			
	白羊草	15%		H: 0.15m			
	苜蓿	<5%		H: 0.06m
